阴极离子镀 TiAlSiN 涂层高温摩擦与磨损性能

摘要: 采用阴极离子镀在 H13 钢表面制备了 TiAlSiN 涂层。通过扫描电镜、X 射线衍射仪、原子力显微镜分析了涂层表面-界面形貌、物相和三维表面微观形貌。利用 EDS 面扫描分析了磨痕表面化学元素分布, 讨论了高温对涂层摩擦磨损性能的影响。结果表明, TiAlSiN 涂层表面主要元素由 Ti、Al、Si 和 N 组成, 主要物相为 (Ti, Al)N, 未发现 Si₃N₄ 相; 高温氧化后生成的致密氧化膜 Al₂O₃ 提高了涂层高温抗氧化性, SiO₂ 降低了涂层表面摩擦因数, 结构疏松的 TiO₂ 易导致涂层破裂和剥落; TiAlSiN 涂层表面粗糙度高于基体表面粗糙度, 磨痕表面 Ti 和 Al 元素出现贫集区, 表明涂层被磨穿; 在 700、800 和 900 °C 下, 涂层表面摩擦因数均在 0.3 左右, 在 700 °C 时磨损机制主要为氧化磨损和粘着磨损, 在 800 °C 和 900 °C 时主要为氧化磨损, 伴随着少量粘着磨损和磨粒磨损。

Friction and wear properties of TiAlSiN coatings by cathode arc ion plating at high temperatures

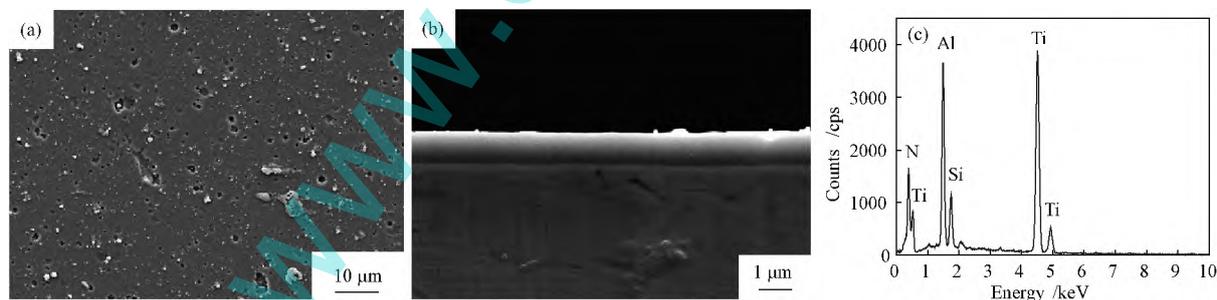
图 1 TiAlSiN 涂层表面-界面形貌和 EDS 分析 (a) 表面; (b) 界面; (c) EDS 分析

Fig. 1 Surface-interface morphology and EDS analysis of TiAlSiN coating (a) surface; (b) interface; (c) EDS spectrum

阴极离子镀 TiAlSiN 涂层表面较平整,无未涂覆部位和剥落缺陷,如图 1(a) 所示。涂层表面有明显的微孔和白色微粒,这是由于离子镀时离子轰击与反溅射效应产生的效果。如图 1(b) 所示,涂层厚度约为 1 μm ,涂层与基体结合紧密, Si 元素的加入使涂层晶粒得到细化^[11],无明显柱状晶。TiAlSiN 涂层表面 EDS 分析结果如图 1(c) 所示,涂层是由 Al、Si、Ti、N 等元素组成,其质量分数(%) : N 23.84, Al 15.30, Si 4.52, Ti 56.34; 原子分数(%) : N 47.20, Al 15.72, Si 4.46, Ti 32.62。

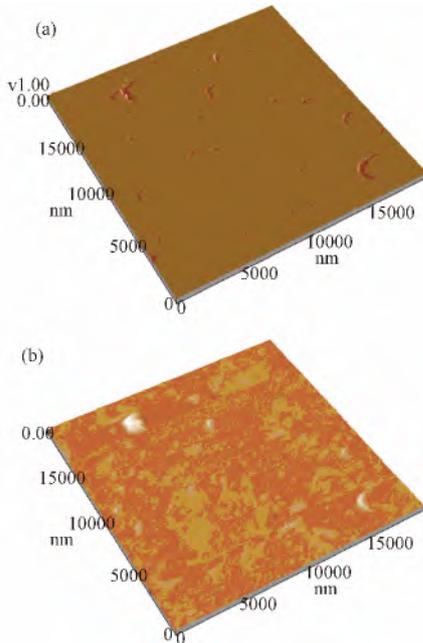
图2 基体-TiAlSiN 涂层 AFM 形貌

(a) 基体; (b) TiAlSiN 涂层

Fig.2 AFM images of substrate and TiAlSiN coating

(a) substrate; (b) TiAlSiN coating

基体和涂层的 AFM 表面三维形貌如图 2 所示,模式为轻敲模式,扫描尺度为 20 μm 。与 H13 基体表面相比, TiAlSiN 涂层表面存在凸凹不平现象。图 2 中数据经处理后如表 1 所示,由表 1 可知: 1) 基体表面平均粗糙度 S_a ^[12] 为 0.00744 nm,而 TiAlSiN 涂层

表面平均粗糙度 S_a 为 42.1 nm,为基体表面粗糙度的 5658 倍,这表明阴极离子镀对涂层表面粗糙度有影响; 2) 基体与 TiAlSiN 涂层表面均方根偏差 S_q ^[13] 分别为 0.0153 nm 和 79.7 nm,这表明 TiAlSiN 涂层表面形貌起伏较大,这是由于离子镀时离子轰击造成表面产生微观凹坑和凸峰,使得 S_q 增大的缘故; 3) 基体

与 TiAlSiN 涂层表面十点高度 $S_z^{[14]}$ 分别为 0.984 nm 和 1.5 nm,由此可见,基体表面相对平整。由上述分析可知,TiAlSiN 涂层表面粗糙度相对于基体表面较大,这是由于靶材喷射出的金属液滴直接溅射在试样表面,可以通过磁偏转装置控制涂层表面微粒数量和尺寸,达到降低涂层表面粗糙度的目的。

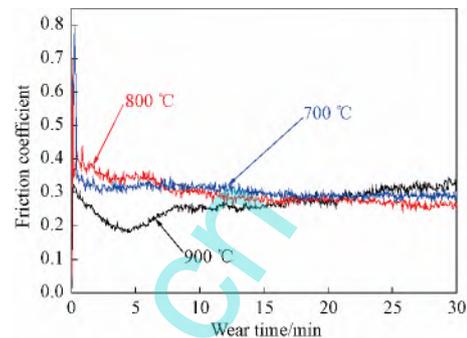
图3 摩擦因数与磨损时间关系

Fig.3 Friction coefficient vs. wear time

不同温度时 TiAlSiN 涂层摩擦因数与时间的变化曲线如图 3 (a) 所示,磨损过程可分为 3 个阶段: (1) 初始阶段(0~1 min),三条曲线都发生了较大波动,这主要是由于表面微孔和微粒的影响。(2) 磨合阶段(1~8 min),由于涂层和陶瓷球表面吸附膜和污染的作用,摩擦因数在初期出现下降趋势,当涂层与陶瓷球发生磨粒磨损时,由磨粒产生的犁沟会使摩擦因数有所上升。(3) 稳定阶段(8~30 min),随磨损试验进行,涂层表面微孔和微粒被陶瓷球磨平,磨粒数达到动态平衡,摩擦因数趋于稳定,为 0.3 左右。

但随高温磨损试验继续进行,在 18~30 min 时,不同高温下摩擦因数出现完全不同的变化趋势:(a) 在 700 °C 时摩擦因数呈现平行走势;(b) 在 800 °C 时摩擦因数呈现下降走势;(c) 在 900 °C 时摩擦因数呈现上升走势。

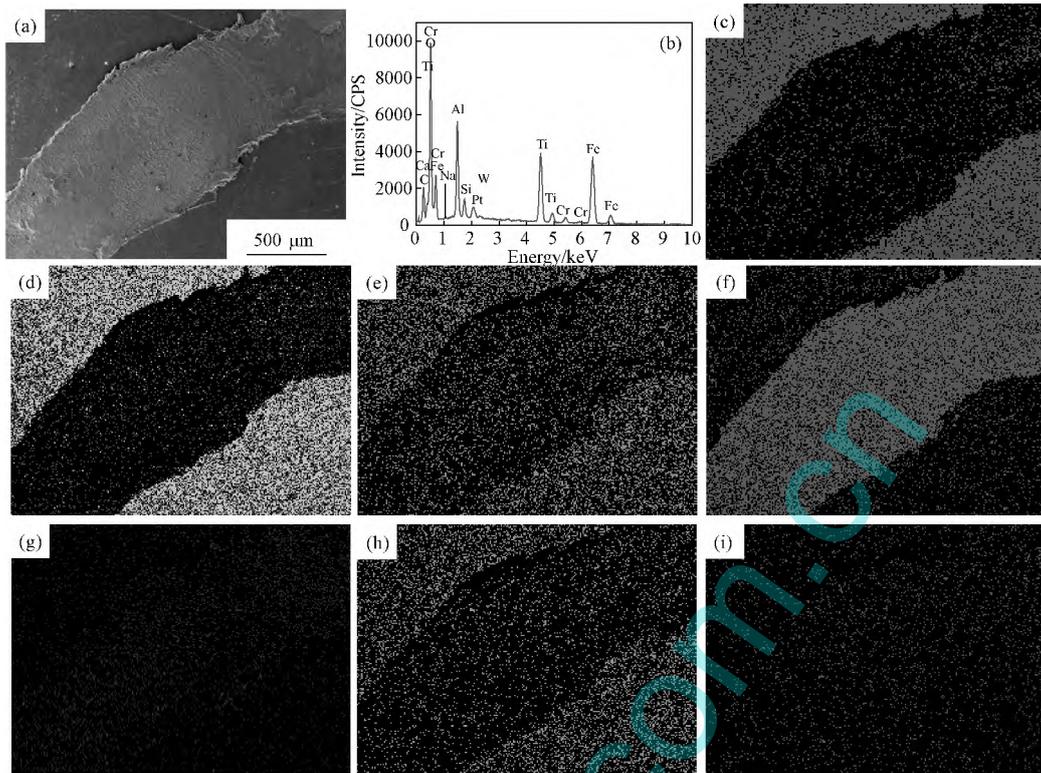
图 4 在 700 °C 时磨痕形貌和面扫描分析 (a) 磨痕形貌; (b) 面扫描结果; (c) Ti 含量; (d) Al 含量; (e) Si 含量; (f) Fe 含量; (g) Cr 含量; (h) Na 含量; (i) Ca 含量

Fig. 4 Morphology and EDS element mapping of worn trace at 700 °C (a) morphology of worn trace; (b) EDS spectrum; (c) to (i) EDS element mapping: (c) Ti map; (d) Al map; (e) Si map; (f) Fe map; (g) Cr map; (h) Na map; (i) Ca map

TiAlSiN 涂层在 700 °C 时磨痕形貌如图 4 (a) 所示,宽度约为 1000 μm 。磨痕表面无开裂和剥落现象,有明显的犁沟存在,在磨痕周围有明显的粘着现象,是涂层表面塑性变形所形成的表面原子间吸附力所造成的结果,发生了粘着磨损。对磨痕进行面扫描分析,结果如图 4 (b) 所示,化学元素质量分数(%): Ti 10.00, Al 4.91, Si 0.91, Fe 21.93, Cr 1.13, Ca 0.09, K 0.12, Na 0.16, O 46.44, C 14.32; 原子分数(%): Ti 4.22, Al 3.68, Si 0.66, Fe 7.94, Cr 0.44, Ca 0.04, K 0.06, Na 0.14, O 58.71, C 24.11。由于有 O 元素存在,且 O 元素来自于空气,由此可以推断此处发生了氧化反应,生成了氧化物。由图 4 (c) 和 4 (d) 可见, Ti、Al 元素出现了贫集区,在磨痕处 Ti、Al 元素几乎消失,这说明 Ti 和 Al 的氧化物在磨损试验中已被完全磨损。磨痕处 Si 原子未出现了贫集区,是由于基体中也含有该元素。由图 4 (f) 和 4 (g) 可见,在磨痕处基体中 Fe 和 Cr 元素产生富集区,这也表明涂层已被磨穿。磨痕处出现的 Na 和 Ca 为杂质元素,其分布如图 4 (h) 和 4 (i) 所示。

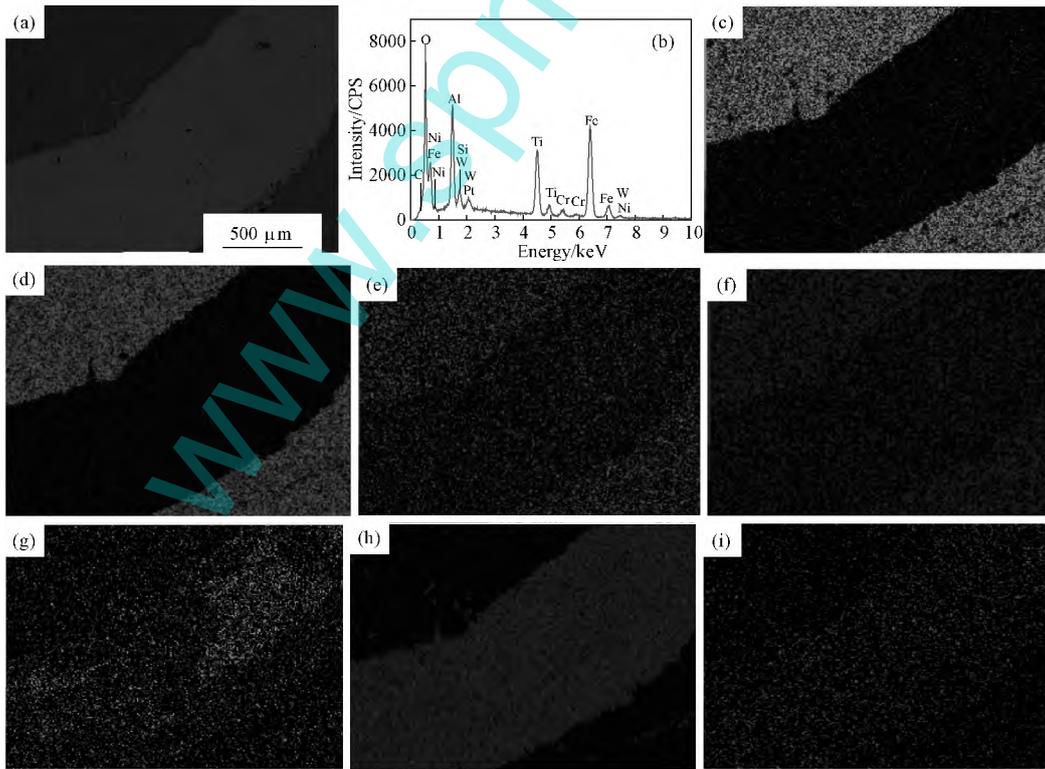
图 5 800 °C 时磨痕形貌和面扫描分析 (a) 磨痕形貌; (b) 面扫描结果; (c) Ti 含量; (d) Al 含量; (e) Si 含量; (f) Fe 含量; (g) Cr 含量; (h) W 含量; (i) Ni 含量

Fig. 5 Morphology and EDS element mapping of worn trace at 800 °C (a) morphology of worn trace; (b) EDS spectrum; (c) to (i) EDS element mapping: (c) Ti map; (d) Al map; (e) Si map; (f) Fe map; (g) Cr map; (h) W map; (i) Ni map

TiAlSiN 涂层在 800 °C 时磨痕形貌如图 5 (a) 所示,宽度约为 1200 μm ,犁沟表面出现少许剥落。犁沟边缘有粘着现象,但相对于 700 °C 时有明显减轻。对磨痕处进行面扫描分析,结果如图 5 (b) 所示,化学元素质量分数(%): Ti 15.15, Al 7.49, Si 1.40,

O 19.32 ,Fe 51.29 ,Cr 2.02 ,Ni 1.98 ,W 1.34; 原子分数(%) : Ti 11.10 ,Al 9.75 ,Si 1.74 ,O 42.38 ,Fe 32.23 ,Cr 1.37 ,Ni 1.18 ,W 0.28。与700℃时磨痕处元素质量分数相比 ,Ti、Al 和 Si 元素含量有所增加 ,而 O 元素含量有所降低 ,如图5(c)、5(d)和5(e)所示。这是由于涂层表面生成了致密的 Al_2O_3 ,阻碍了空气中 O 原子进入 ,从而减少了 Ti、Al 和 Si 元素的氧化 ,提高了涂层高温抗氧化能力。由图5(f)和5(g)可知 ,磨痕处含有大量的基体中 Fe 和 Cr 元素 ,这表明涂层已被磨穿。磨痕处出现的 W 和 Ni 为杂质元素 ,如图5(h)和5(i)所示。

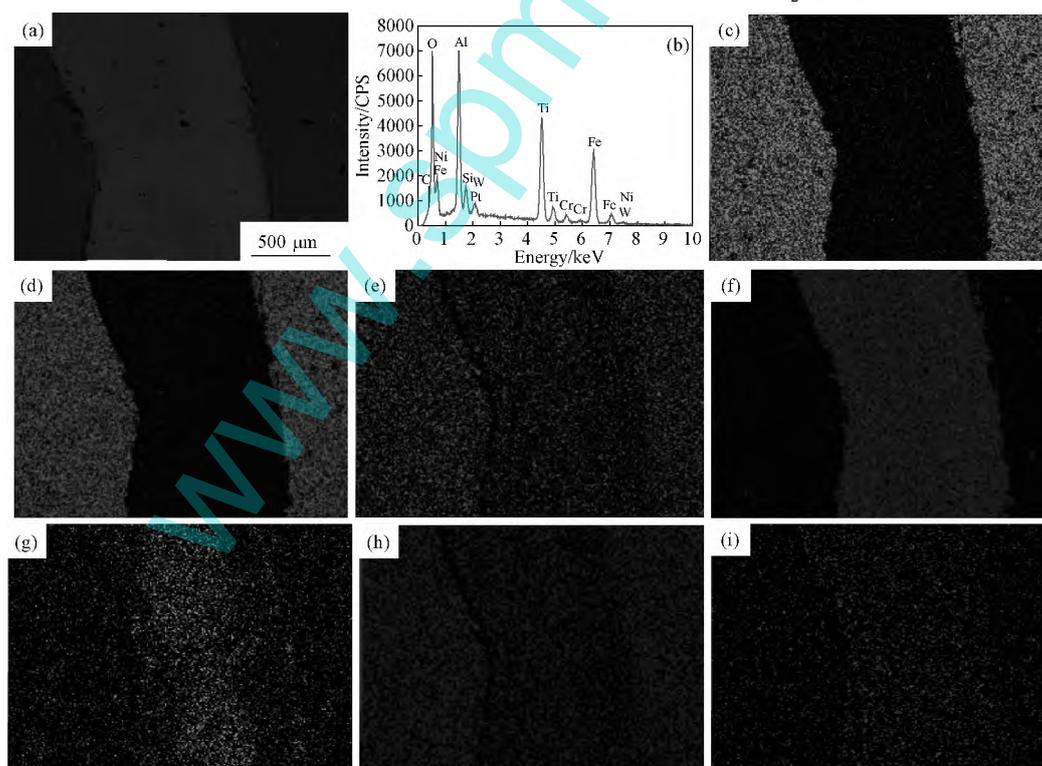
图6 在900℃时磨痕形貌和面扫描分析 (a) 磨痕形貌; (b) 面扫描结果; (c) Ti含量; (d) Al含量; (e) Si含量; (f) Fe含量; (g) Cr含量; (h) W含量; (i) Ni含量

Fig.6 Morphology and EDS element mapping of worn trace at 900℃ (a) morphology of worn trace; (b) EDS spectrum; (c) to (i) EDS element mapping: (c) Ti map; (d) Al map; (e) Si map; (f) Fe map; (g) Cr map; (h) W map; (i) Ni map

TiAlSiN 涂层在900℃时磨损形貌如图6(a)所示 ,宽度约为1200 μm 。与800℃时磨痕表面对比 ,犁沟中存在严重的剥落现象 ,这是由于涂层与陶瓷球在对磨过程中发生氧化膜剥落 ,增加了磨痕的摩擦因数。磨痕边缘粘着现象有所减缓 ,仍有少量磨粒存在。对磨痕处进行面扫描分析 ,结果如图6(b)所示 ,化学元素质量分数(%) : Ti 22.48 ,Al 10.30 ,Si 1.88 ,O 21.34 ,Fe 38.73 ,Cr 2.20 ,Ni 1.24 ,W 1.83 ,原子分数(%) : Ti 15.55 ,Al 12.64 ,Si 2.22 ,O 44.18 ,Fe

22.97 ,Cr 1.40 ,Ni 0.70 ,W 0.33。未检测到 N 元素 ,这表明涂层中氮化物已转化为氧化物 ,涂层已被完全氧化。在900℃时 ,磨痕处产生了大量的氧化物 ,表现为氧化磨损 ,同时伴随着少量的磨粒磨损和粘着磨损。如图6(c)、6(d)和6(e)所示 ,Ti、Al 和 Si 元素与700℃和800℃下情况一样。图6(f)和6(g)中含有 Fe、Cr 元素 ,说明 TiAlSiN 涂层部分已经磨损破裂导致基体裸露出来。磨痕处出现的 W 和 Ni 为杂质元素 ,如图6(h)和6(i)所示。

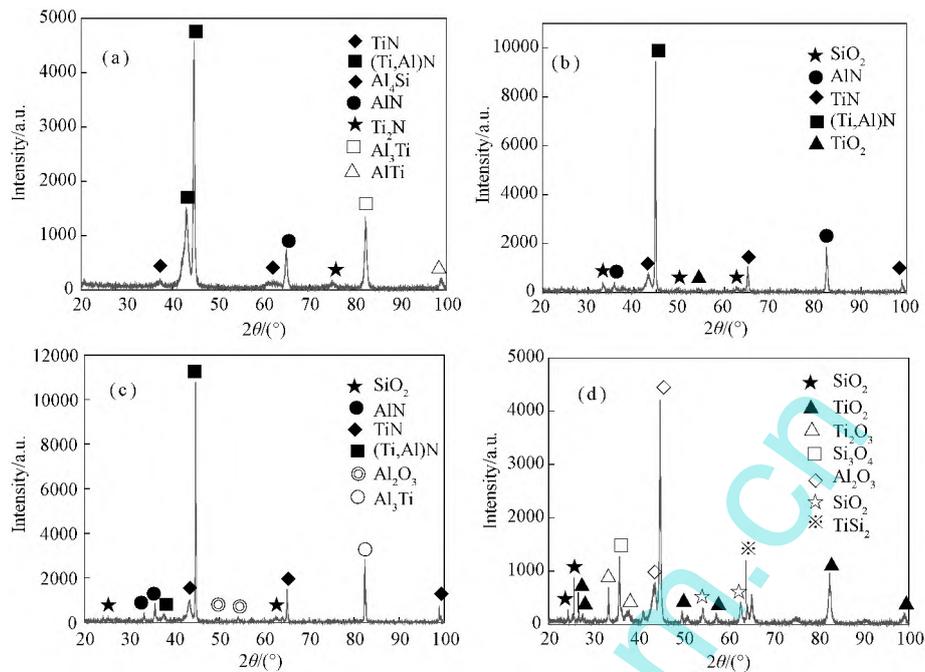
图 7 不同温度时 TiAlSiN 涂层 XRD 分析 (a) 常温; (b) 700 °C; (c) 800 °C; (d) 900 °C

Fig. 7 XRD spectra of TiAlSiN coating at different temperatures

常温时 TiAlSiN 涂层 XRD 分析结果如图7(a)所示 ,出现了 (Ti ,Al) N、AlN、TiN 等衍射峰 ,未发现 Si_3N_4 和 Ti_2Si 相的衍射峰。涂层物相以 (Ti ,Al) N 为主 ,说明 Al 原子是以置换方式溶于 TiN 晶格中形成 (Ti ,Al) N 方式存在。其中 AlN 和 TiN 晶粒能产生细化作用 ,形成较致密的结构 ,有利于提高涂层表面显微硬度。X 射线衍射谱线中出现 $AlSi_x$ 和 Al_xTi 衍射峰 ,说明涂层形成了 $AlSi_x$ 和 Al_xTi 化合物。经700℃氧化后 ,TiAlSiN 涂层中出现 SiO_2 和 TiO_2 物相 ,但未出现 Al_2O_3 物相 ,如图7(b)所示。 SiO_2 和 TiO_2 都具有润滑作用 ,但 TiO_2 强度低易破碎 ,不仅造成涂层表

面粗糙度波动较大,且使空气中的 O 元素更易内渗到涂层内,降低了涂层抗氧化能力。在 800 °C 时高温氧化时,部分 AlN 生成了致密的 Al_2O_3 ,如图 7(c) 所示。 Al_2O_3 可以阻碍涂层进一步氧化,提高涂层的高温抗氧化能力。在此高温下 SiO_2 相对于 700 °C 时有所增加,其润滑作用进一步增强,磨痕表面摩擦因数呈现下降走势。而未出现 TiO_2 物相,表明涂层的抗氧化能力提高了。经 900 °C 高温氧化后,Ti、Al 向外扩散和 O 向内扩散,形成了连续的 Al_2O_3 、 SiO_2 、 TiO_2 等,如图 7(d) 所示。由于 TiO_2 结构疏松,Ti 和 O 通过氧化层扩散较快, TiO_2 生长速率很快,氧化膜内产生较大的压应力,容易发生了破裂和剥落。氧化膜的破裂和剥落不仅导致涂层进一步氧化,而且增大了磨
